Fraunhofer UMSICHT

Dipl.-Ing. Andreas Sengespeick

»Aerogel-Hochleistungs-Dämmputz«

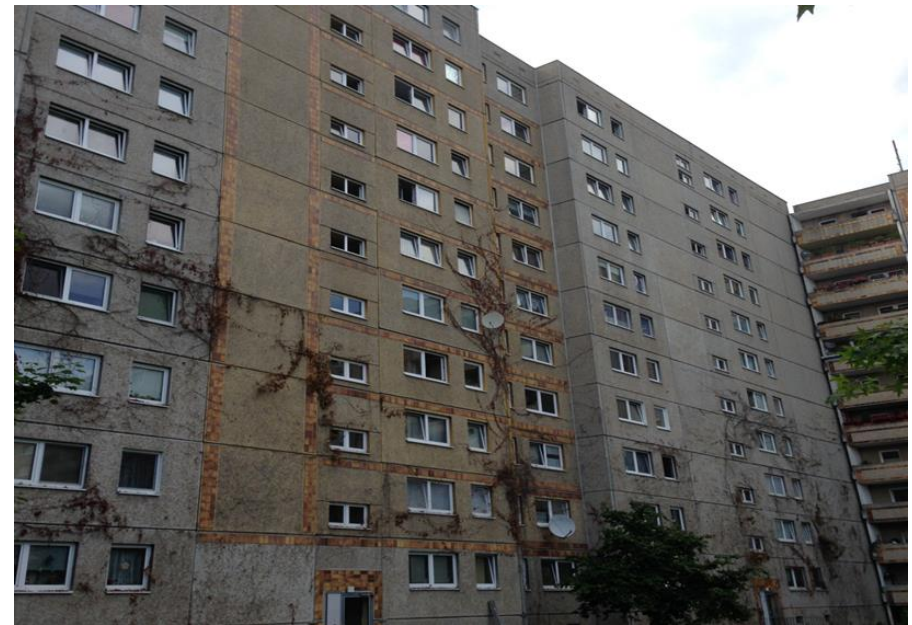
- **Wärmeisolierende Putze**
- Sanierung von Wohnungsbestand und Altbau
- Deutliche Reduzierung des U-Werts bei Auftragsstärken bis 60 mm
- WBS -70 Plattenbau 1970 - 1990
 - Taupunkt Verschiebung
 - Rücktrocknungsverhalten
 - Einfluss sd-Werte
 - Einfluss w-werte
 - Wärmeleitfähigkeiten Perlit-P.
 λ 0,055 - 0,077 W/m*K
 - Wärmeleitfähigkeiten Aerogel-P.
 λ ca. 0,028 W/m*K

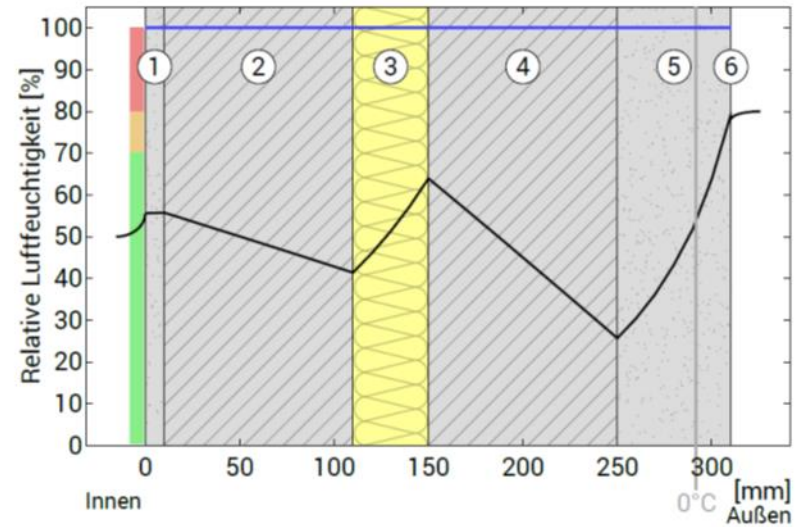
- Frei von Tauwasserbildung
- Trocknungsdauer: 0 Tage
- sd-Wert: 21,48 m
- Wandtemperatur: 18,3 °C
- U-Wert: 0,28 W/m²*K

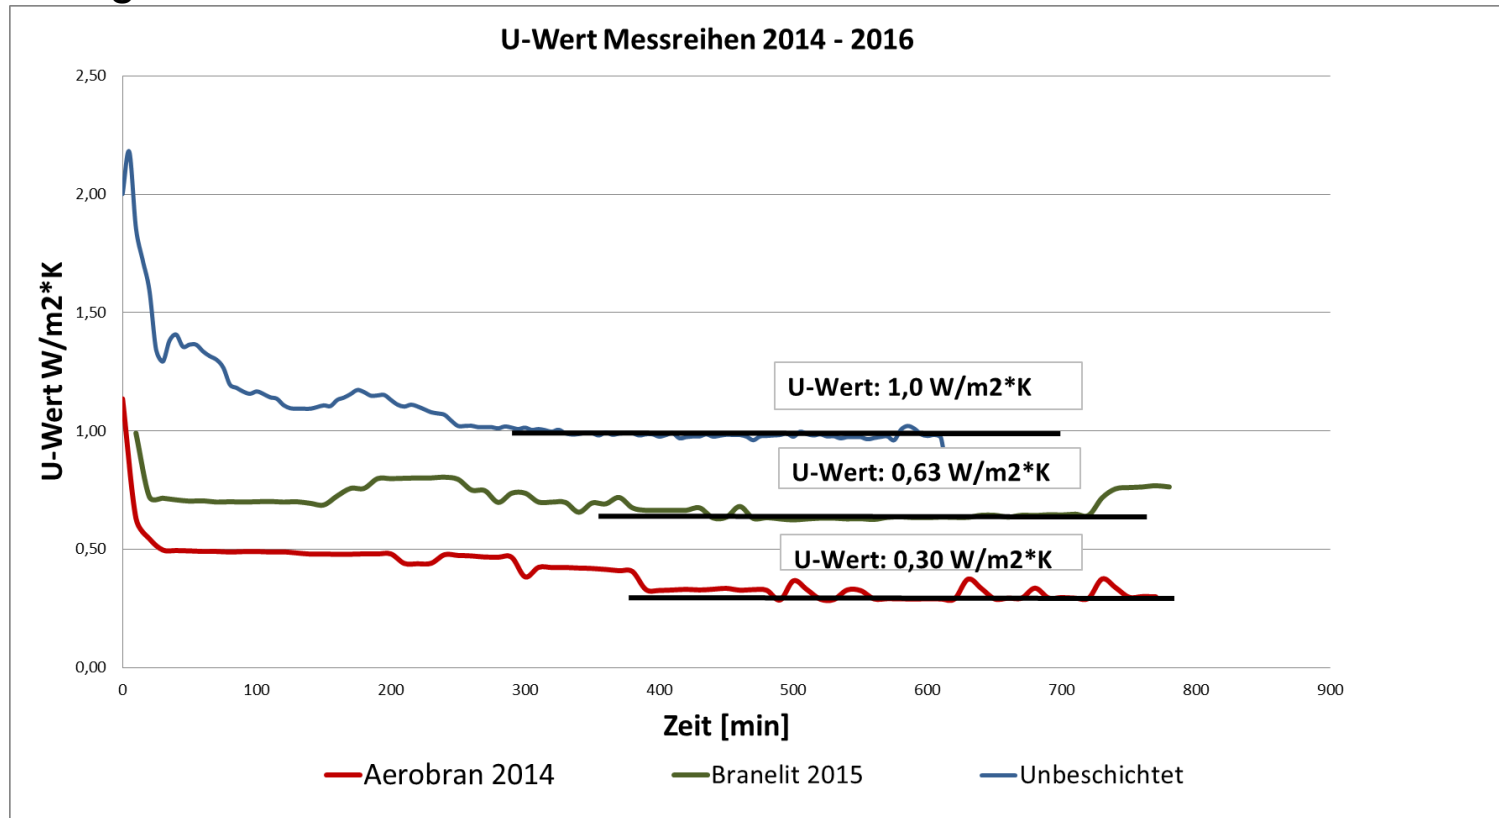
■ U-Wert-Messungen

- Sanierung eines Plattenbaus in Berlin, Baujahr 1990
- Auftragsstärken von 40 - 60 mm

- Temperaturdifferenz-Methode Testo 635, 0,1 K Empfindlichkeit
- Außentemperatur, Wandtemperatur, Raumtemperatur
- Messzeiträume 8 - 12 std. über Nacht
- Temperaturdifferenz zwischen Außen- und Raumtemperatur $> 15 \text{ }^{\circ}\text{C}$
- Konstante Messbedingungen
- Keine direkte Sonneneinstrahlung
- Keine Heizstrahlung im Messbereich

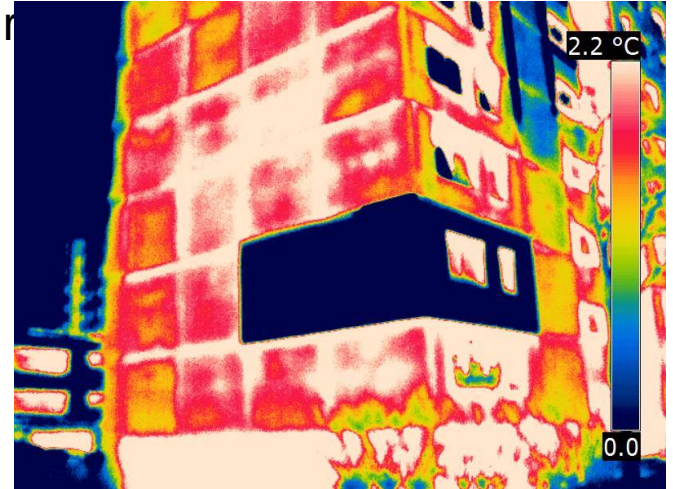
- Sanierung eines Plattenbaus in Berlin Baujahr 1990
- U-Wert ohne Wärmedämmputz ca. $1,0 \text{ W/m}^2\text{K}$
- U-Wert BRANELIT®-Dämmputzsystem in 40 mm Stärke bis zu $0,6 \text{ W/m}^2\text{K}$
- U-Wert AEROBRAN®-Dämmputzsystem in 60 mm Stärke bis zu $0,3 \text{ W/m}^2\text{K}$

- **Der Wärmedurchgang konnte im Vergleich zum Ausgangszustand durch einen Auftrag von 60 mm AEROBRAN®-Dämmputzsystem auf ein Drittel gesenkt werden.**

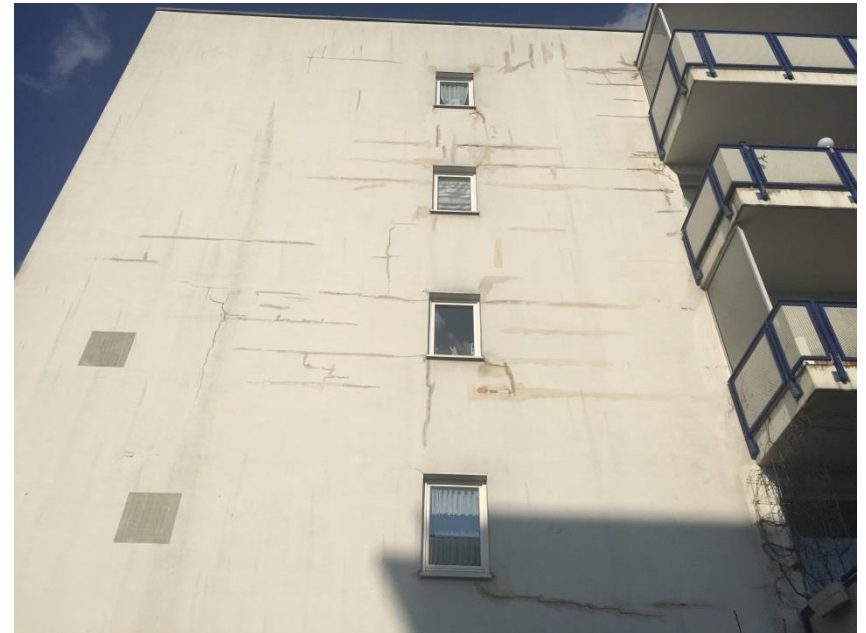
WDVS Polystyrol

- Sanierung von WDV-Systemen auf Polystyrol Basis
- Unzureichende und fehlerhafte Befestigung
- Schrumpfung der Platten, Platten- und Dübel-Abzeichnung

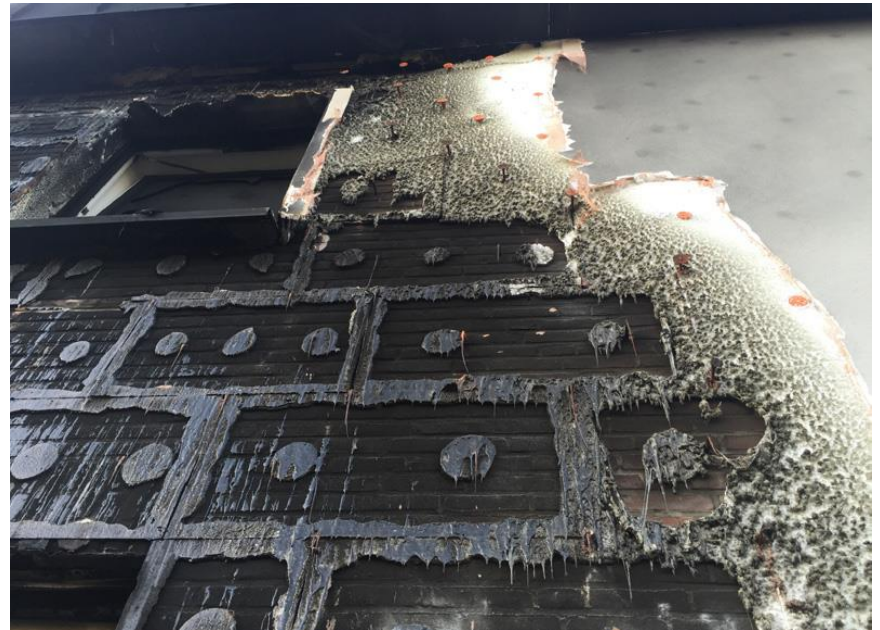
WDVS Polystyrol

- Sanierung von WDV-Systemen auf Polystyrol Basis
- Fehlender oder unzureichender Brandschutz

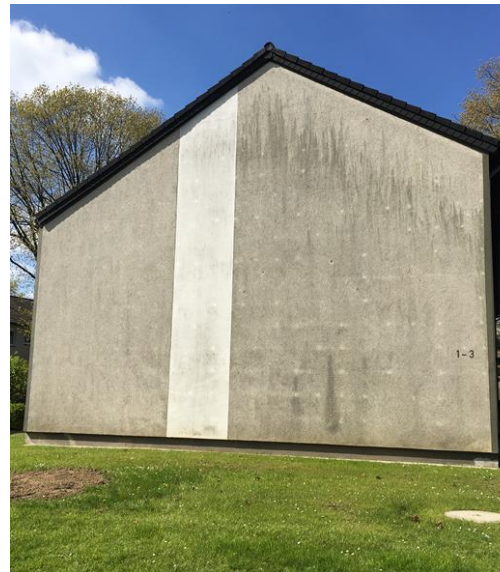
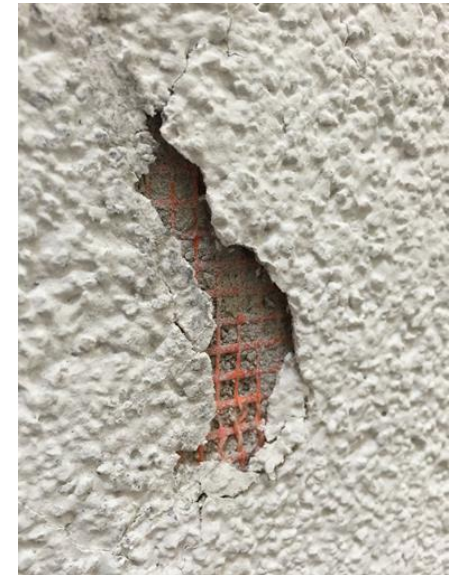
WDVS Polystyrol

- Sanierung von WDV-Systemen auf Polystyrol Basis
- Durchfeuchtung und massiver Befall durch Algen- und Pilze an der Oberfläche
- Mechanische Beschädigung der Oberfläche

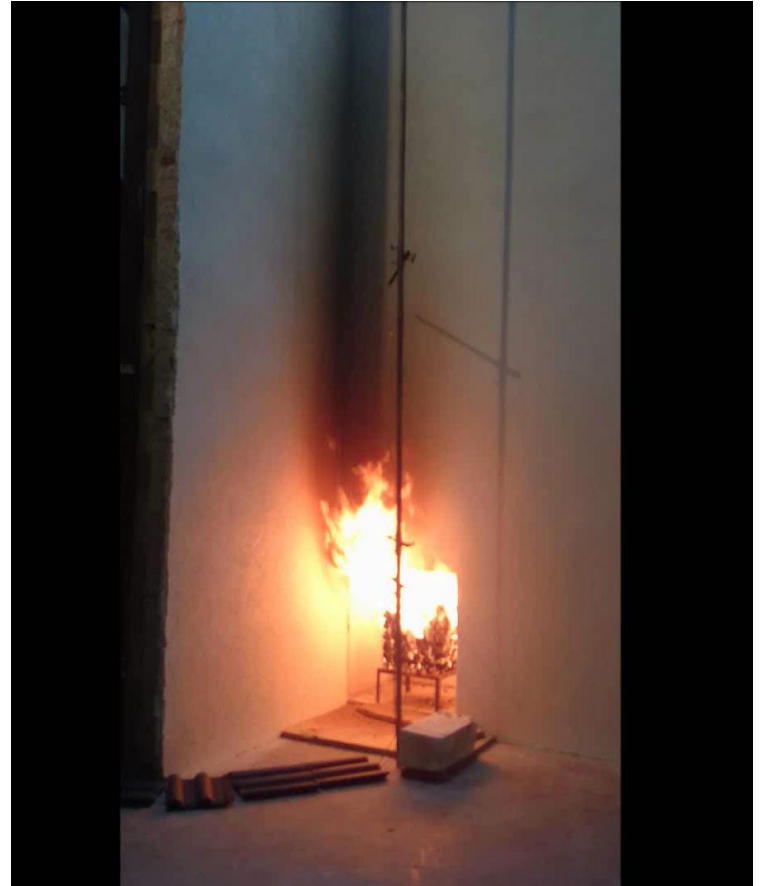
■ Sockelbrandprüfung durch das IBS in Linz

- 30 min Brandzeit
- Brandschutzputz in 2 cm Schichtstärke
- 900 °C Temperatur-
Belastung auf der Fassade

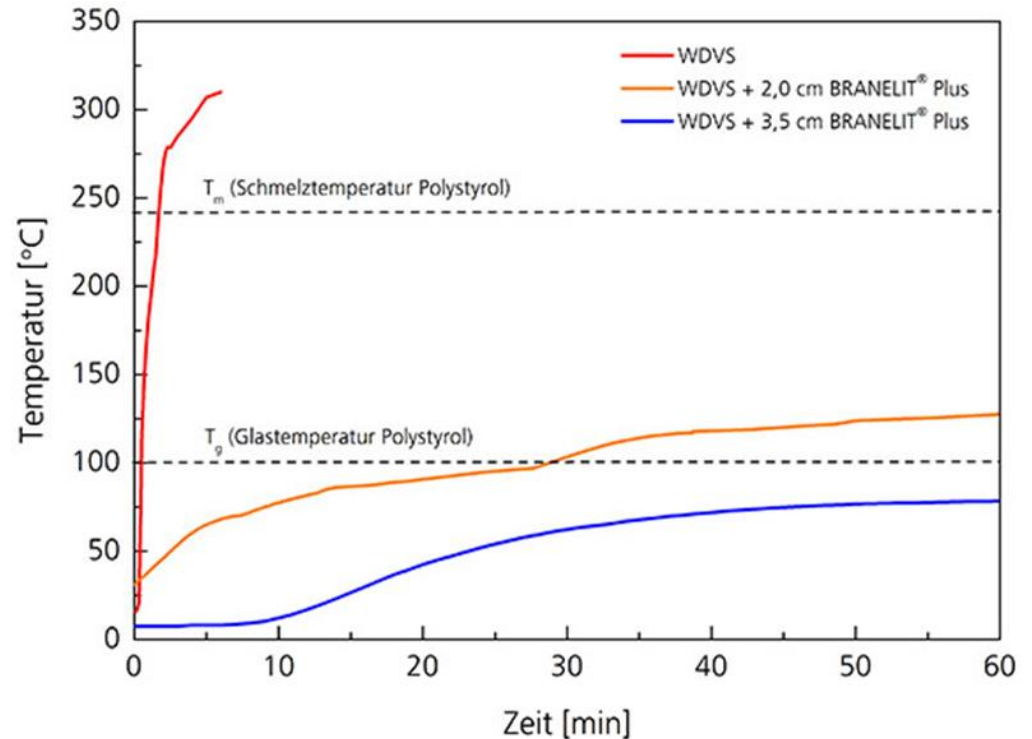
- 60 min Brandzeit
- 1100 °C Temperaturbelastur
- Putzstärke 2 und 3,5 cm
- Punktuelle Belastung
